タジマ墜落制止用器具をお買いになったお客様へ

ハーネス / 胴ベルト用ランヤード リコールに関するお知らせ

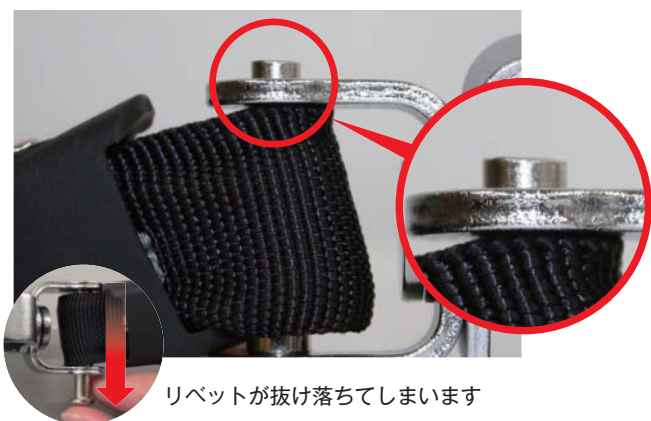
不良品 リベットが片側潰れていない

リベットが抜け落ちてしまいます

不良品を発見された場合は、直ちにご使用を中止ください。

ご連絡をいただければ、正規品と交換させていただきます。

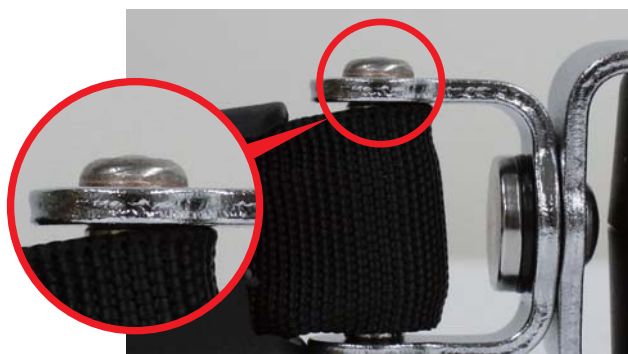
良品 リベットが球面形状に両側潰れている

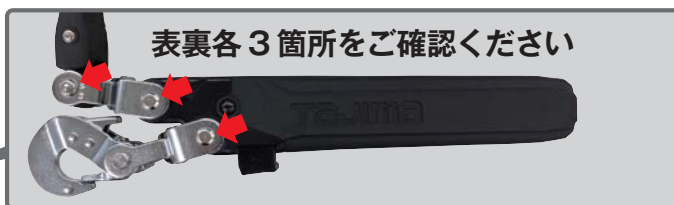
■ ハーネス用
ダブルランヤード

リベット確認箇所 矢印のリベットをご確認ください

表裏各3箇所をご確認ください

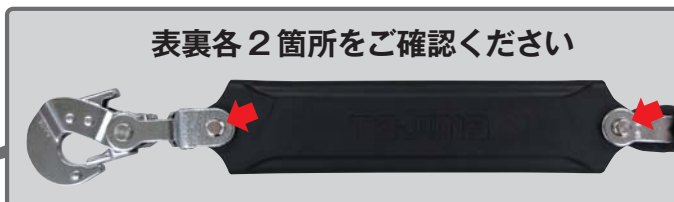
■ ハーネス用シングル/
胴ベルト用ランヤード

表裏各2箇所をご確認ください
